CORREA EN ACEITE FALLOS Y CAUSAS MOTOR ECOBOOST

DOLZ Artículo Técnico

MOTOR FORD 1.0L ECOBOOST

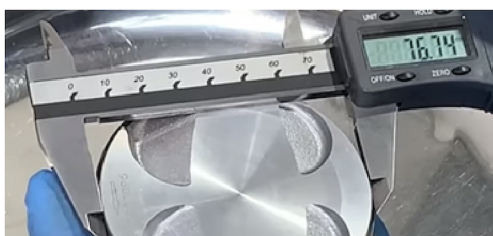
Imagen 1: 76.74mm

Al examinar el diámetro de la cabeza del pistón, es importante tener en cuenta que puede producirse una ligera variación de 0,4 mm entre temperaturas de 20°C y 200°C.

Esta variación indica que cuando el vehículo aún está frío, existe la posibilidad de que la gasolina se filtre por las cabezas de los pistones hacia el sistema de lubricación. Esto puede provocar que una pequeña cantidad de gasolina se mezcle con el aceite y surjan los problemas con las correas húmedas, ya que su comportamiento en contacto con la gasolina no es el ideal. Con el tiempo comienzan a degradarse, especialmente en la superficie exterior.

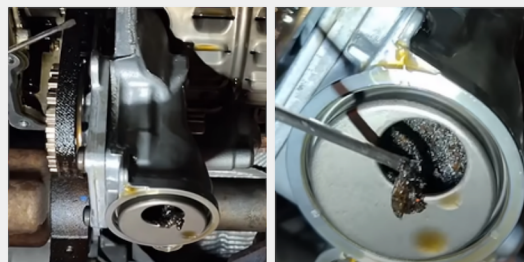
Las bombas de aceite, como sabemos, desempeñan un papel crucial en el rendimiento del motor al hacer circular continuamente aceite desde el cárter hasta los componentes vitales del motor. Entonces, en este punto, las partículas de la correa degradada pueden mezclarse con el aceite y fluir hacia el motor.

El tubo de recogida de aceite está equipado con un filtro diseñado para evitar que los residuos del sumidero lleguen a la bomba.

1. Las partículas de la correa de distribución degradadas actúan como desechos dentro del sistema y se acumulan al final del cárter. Al final, estas partículas son arrastradas hacia el tubo de recogida, bloqueando la entrada y provocando una pérdida de presión en el motor y una lubricación inadecuada, con las correspondientes consecuencias catastróficas.

Es fundamental abordar rápidamente cualquier degradación de la correa limpiando la entrada de la bomba de aceite y reemplazando el kit de sincronización para garantizar un rendimiento óptimo y la longevidad de su vehículo.

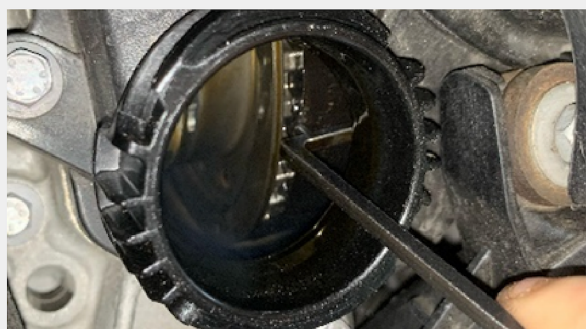
CALIBRE DE CONTROL CORREA DE DISTRIBUCIÓN

Este medidor mide el ancho del cinturón para verificar si hay hinchazón, por lo que si el medidor no se asienta cómodamente en el cinturón, debe reemplazarse.
