FICHA TÉCNICA

MODELO: BOMBAS DE AGUA R232 / R234

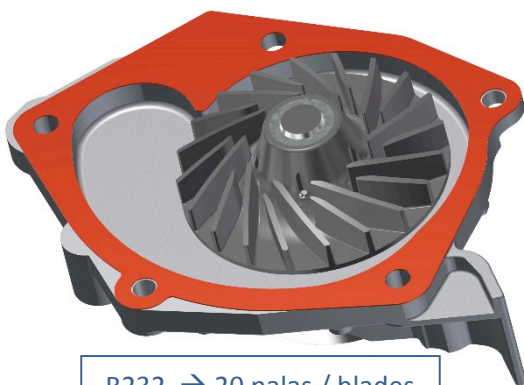
R232 → 20 palas / blades

Origen ha sacado una tercera versión: la referencia R232, que monta también el rodamiento exterior de 52mm de \varnothing , pero lleva una nueva turbina de 20 palas de 72.7mm de \varnothing . Sólo se diferencia de la R234 en la turbina (\varnothing y número de palas). Esta referencia puede montarse en algunas aplicaciones de la R229, pero ni origen lo aclara del todo.

\varnothing T: 72.7mm.

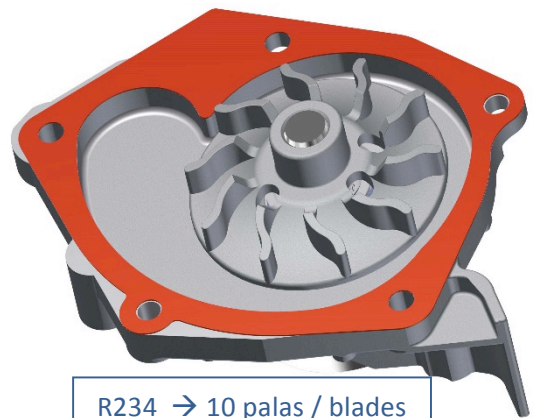
R234 → 10 palas / blades

La referencia R234 con rodamiento exterior de 52mm de \varnothing , sustituye en todas sus aplicaciones a nuestra R229, que seguirá en producción para quienes estén interesados, manteniendo la estructura de rodamiento interior de 30mm de \varnothing .; ambas bombas llevan una turbina de 10 palas, de 70 mm de \varnothing .

\varnothing T: 72.7mm.
