FICHA TÉCNICA

MODELO: BOMBAS DE AGUA R232 / R234

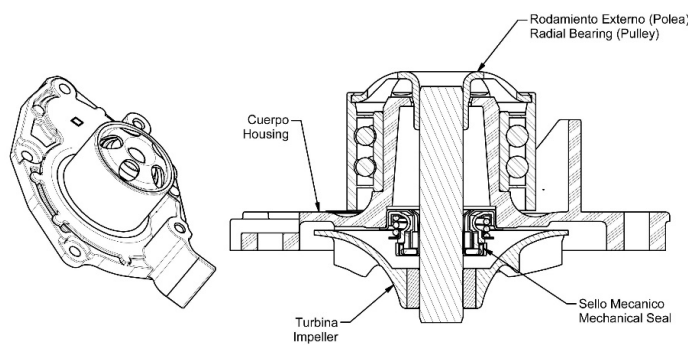
Dentro de la serie de bombas que aplican a los motores Renault F9Q, hemos desarrollado dos nuevas referencias con la modalidad de rodamiento exterior. La instalación del rodamiento en el exterior del cuerpo de la bomba, permite utilizar la superficie exterior del mismo directamente como polea de la bomba, por lo que las cargas estáticas y dinámicas sobre la polea vienen directamente ejercidas sobre el rodamiento, eliminando en gran medida las cargas irregulares.

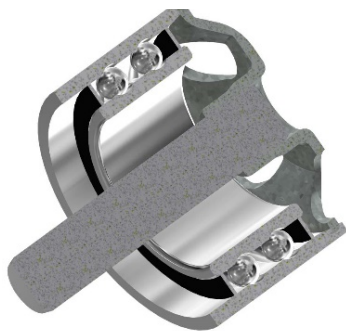
En el caso de estas dos referencias (R232 y R234) hemos sustituido los anteriores rodamientos de 30mm de \varnothing , por rodamientos de 52mm de \varnothing , que nos permite aumentar de 6 a 11 bolas en cada una de 2 hileras, con lo que las capacidades de carga estática y dinámica del rodamiento de la bomba se incrementa más de 2.5 veces. Lo que reduce la posibilidad de fallo del rodamiento por excesiva tensión de correa.
